坂東市営住宅長寿命化計画

【改訂版】（案）

令和5年1月
坂東市

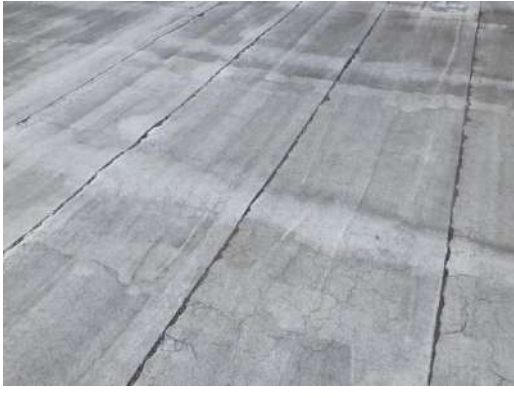
| 住宅名 | 結果概要 | |
|---|---|--|
| 藤田 A棟 | <p>【住棟】</p> <ul style="list-style-type: none"> ◆ 屋上・屋根 <ul style="list-style-type: none"> ・屋上のアスファルト防水及び底上のウレタン塗膜防水の劣化が著しい。また屋上に排水不良が見られる。早期の補修が望ましい。(写真①～③) ・高架水槽及び配管に錆が見られる。補修が望ましい。(写真④、⑤) ◆ 腰壁・外壁 <ul style="list-style-type: none"> ・腰壁にクラック、浮きが見られる。補修が望ましい。(写真⑥) <p>【共同施設】</p> <ul style="list-style-type: none"> ◆ ゴミ集積所・駐輪場・土留め <ul style="list-style-type: none"> ・ゴミ集積所の破損が著しい。早期の補修が望ましい。(写真⑦) ・駐輪場床にクラックが見られる。補修が望ましい。(写真⑧) ・土留め目地に劣化が見られる。補修が望ましい。(写真⑨) ◆ 鉄部塗装等 <ul style="list-style-type: none"> ・外灯、プロパン庫、駐輪場に錆が見られる。補修が望ましい。(写真⑩～⑫) | |
| <div style="display: flex; justify-content: space-around;"> ① アスファルト防水の劣化（屋上） ② 排水不良（屋上） </div> | | |

- ・建設から40年が経過し、令和元年度（2019）に外壁等改修工事を実施しています。本計画期間では、屋上防水層の劣化が著しいため令和6年度（2024）に防水層の更新工事及び更新時期を迎えている受水槽の更新工事、給排水管の更新・更生工事を予定します。

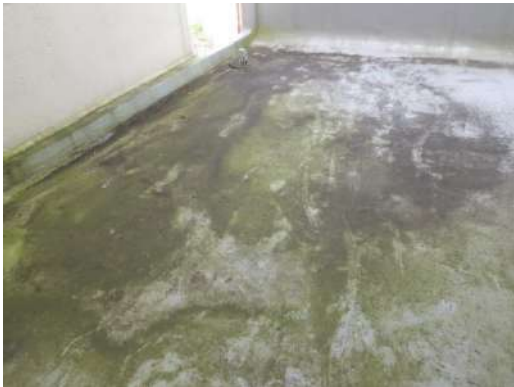
| 住宅名 | 結果概要 | |
|---|---|--|
| <div style="display: flex; justify-content: space-around;"> ③ ウレタン塗膜防水の劣化（底上） ④ 高架水槽の錆（屋根） </div> | | |

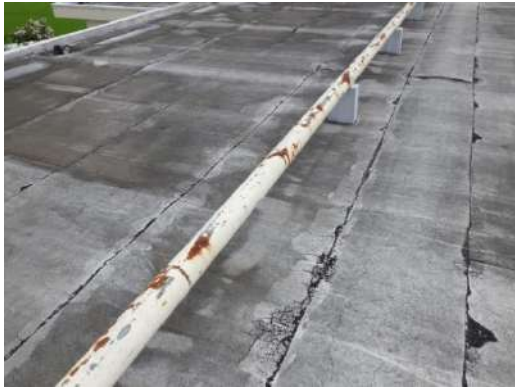
⑤ 配管の錆（屋根）

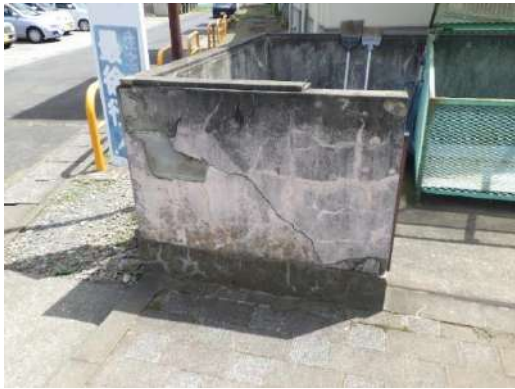
⑦ ゴミ集積所の破損

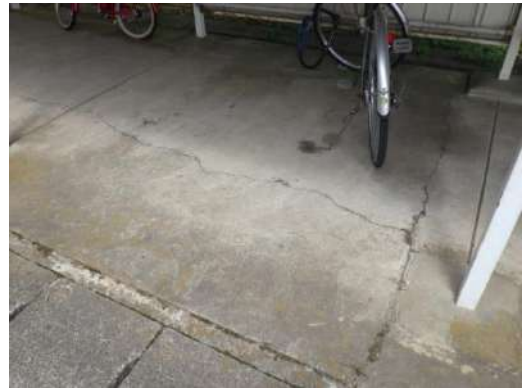
⑧ 駐輪場床のクラック

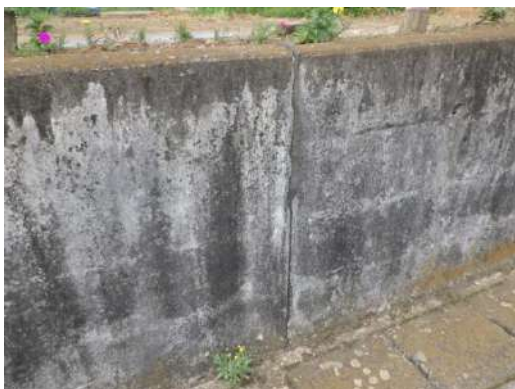
⑨ 土留め目地の劣化

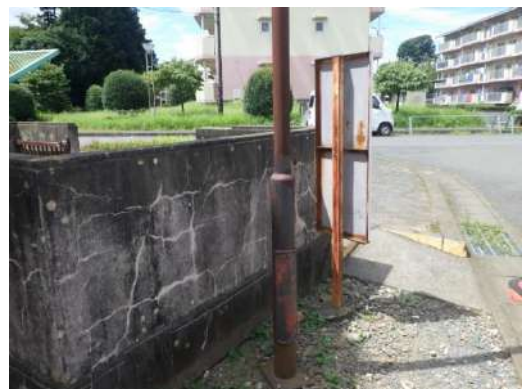
⑩ 鉄部の錆（外灯）

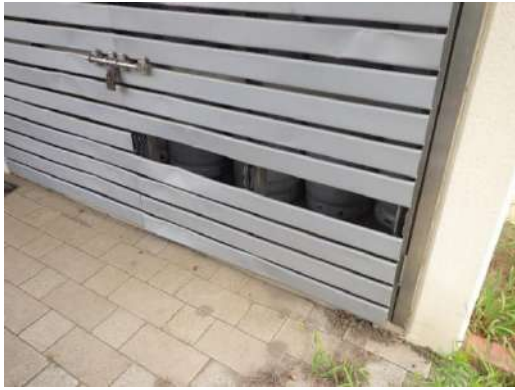
⑤ 扉の破損 (プロパン庫)

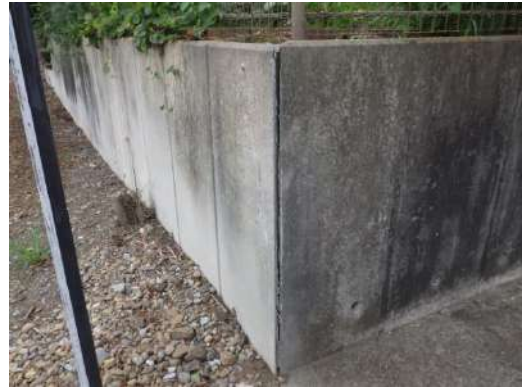
⑥ 土留めの隙間

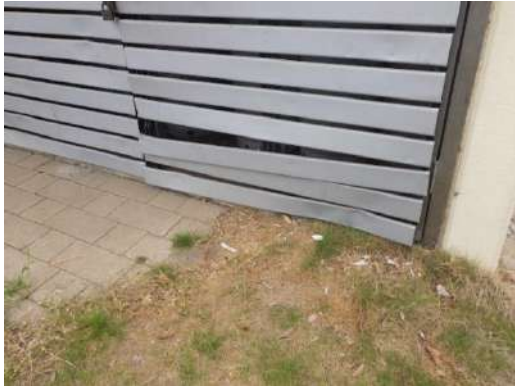
⑦ 扉の破損（プロパン庫）

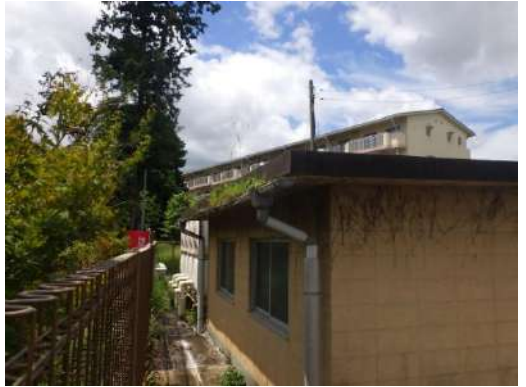
⑧ 雨樋の植生（受水槽室）

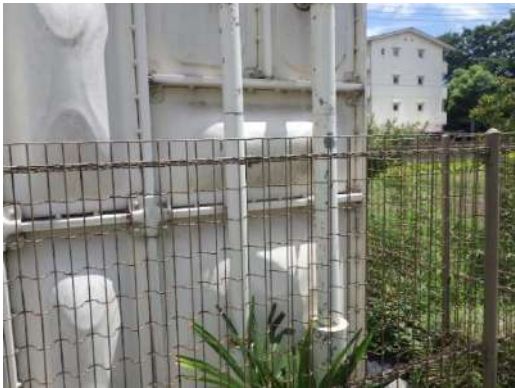
⑨ 塗装の劣化（受水槽）

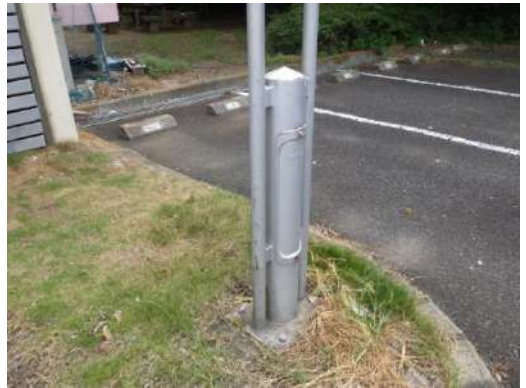
⑩ 塗装の劣化（外灯）

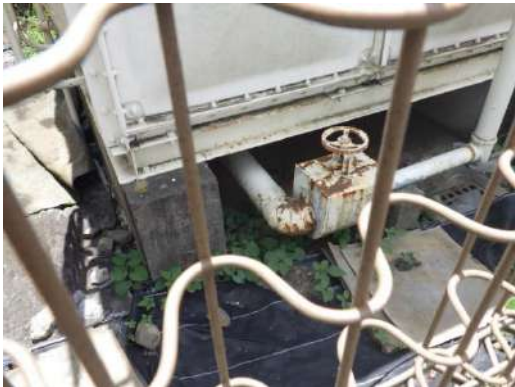
⑪ 鉄部の錆（受水槽）

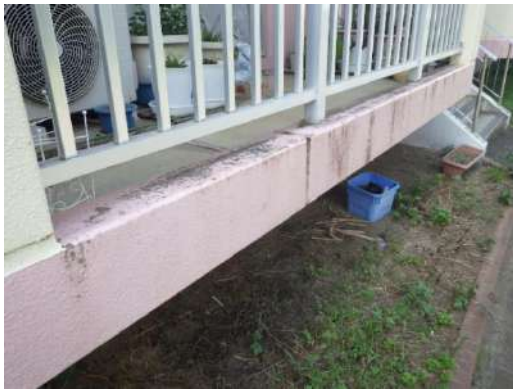
⑤ 外壁塗装の劣化・汚れ（南面）

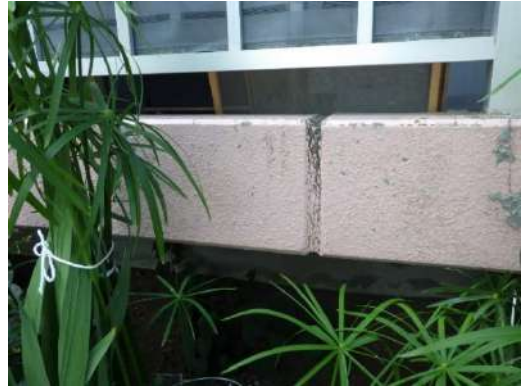
⑥ 目地の劣化（南面）

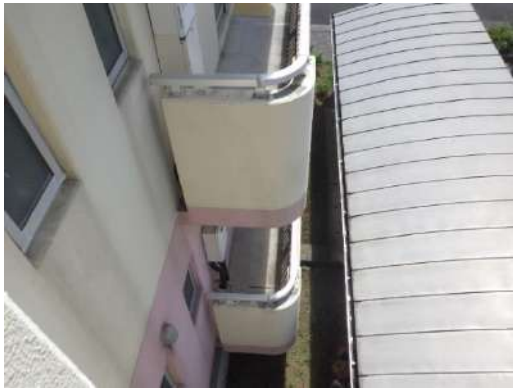
⑦ 手摺壁塗装の劣化（ベランダ）

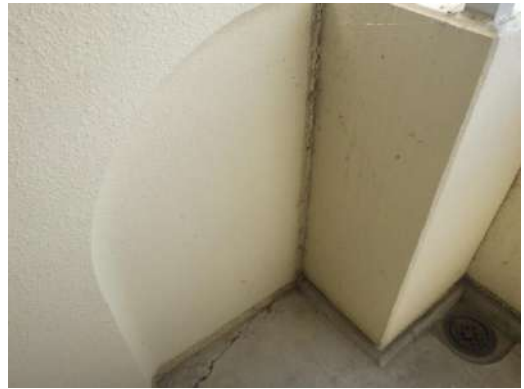
⑧ 壁目地の劣化（階段室）

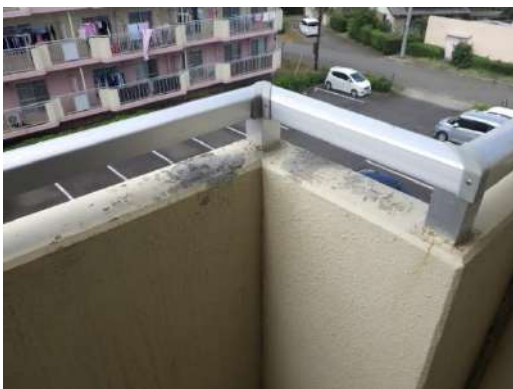
⑨ 手摺壁塗装の劣化（階段室）

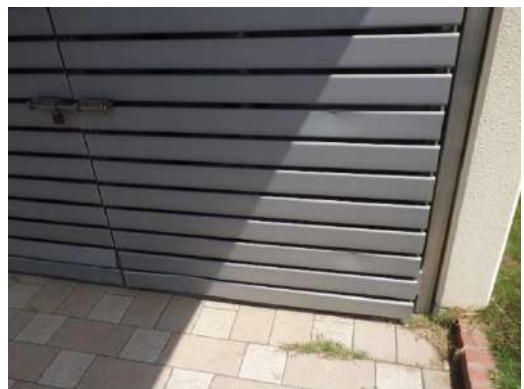
⑩ 扉の破損（プロパン庫）

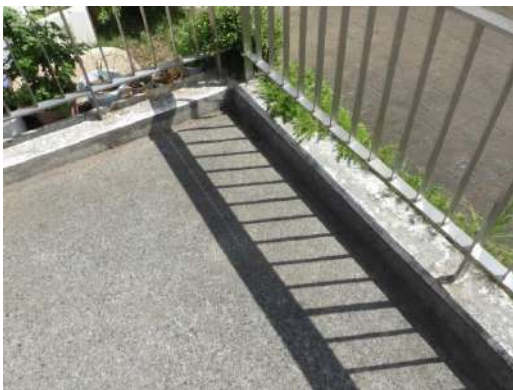
⑪ 塗装の劣化（スロープ）

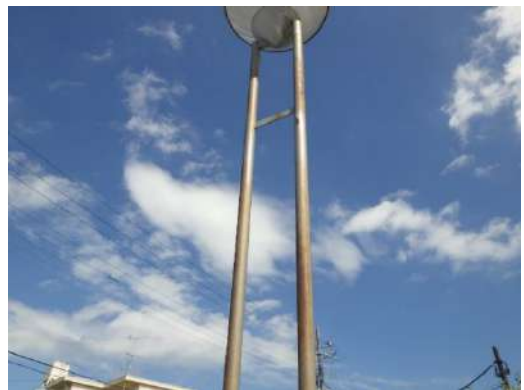
⑫ 塗装の劣化（外灯）

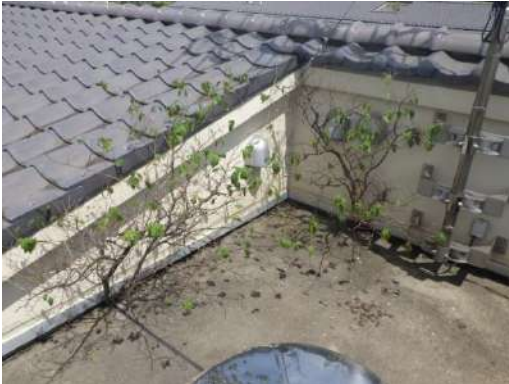
| 住宅名 | 結果概要 |
|---|---|
| 藤田 E棟 | <p>【住棟】</p> <p>◆ 屋上・屋根</p> <ul style="list-style-type: none"> ・屋上のアスファルト防水に植生、また植生によるルーフトレインの詰まりが見られる。早期の補修が望ましい。(写真①、②) ・屋根は概ね良好である。(写真③) <p>◆ 腰壁・外壁</p> <ul style="list-style-type: none"> ・外壁全体に塗装の劣化・汚れが見られる。補修が望ましい。(写真④) ・目地全体に劣化が見られる。補修が望ましい。(写真⑤) <p>◆ 階段室</p> <ul style="list-style-type: none"> ・手摺壁にクラック、汚れ、目地の劣化が見られる。補修が望ましい。(写真⑥、⑦) <p>【共同施設】</p> <p>◆ アプローチ・プロパン庫・スロープ・駐輪場・外灯</p> <ul style="list-style-type: none"> ・アプローチの床タイルに破損、また階段に劣化が見られる。補修が望ましい。(写真⑧、⑨) ・プロパン庫の扉に破損が見られる。補修が望ましい。(写真⑩) ・スロープの塗装に劣化が見られる。補修が望ましい。(写真⑪) ・駐輪所、外灯は概ね良好である。(写真⑫) |
| <p>① アスファルト防水の植生（屋上）</p> | <p>② ルーフトレインの詰まり（屋上）</p> |

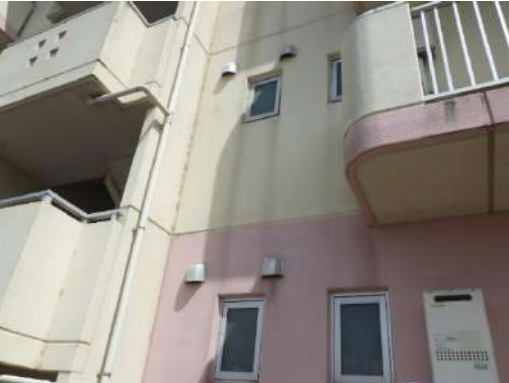
| 住宅名 | 結果概要 |
|---|---|
| <p>③ 概ね良好（屋根）</p> | <p>④ 外壁塗装の劣化・汚れ（北面）</p> |

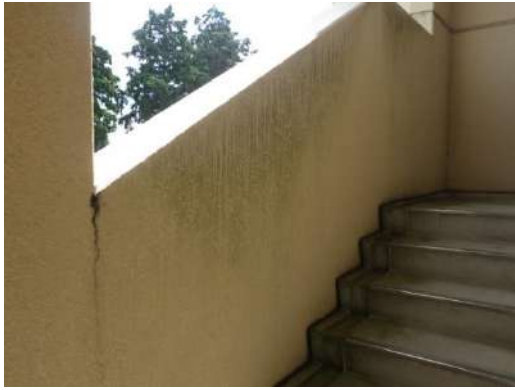
⑤ 壁塗装の劣化・汚れ（階段室）

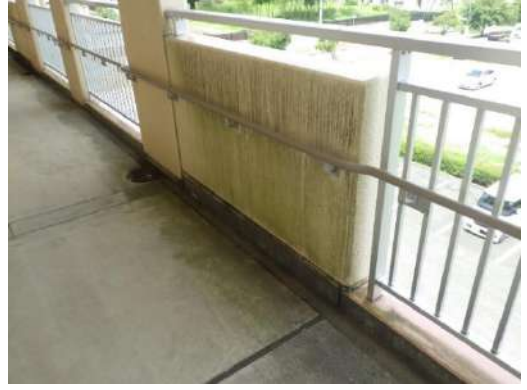
⑥ 手摺壁塗装の劣化・汚れ（外廊下）

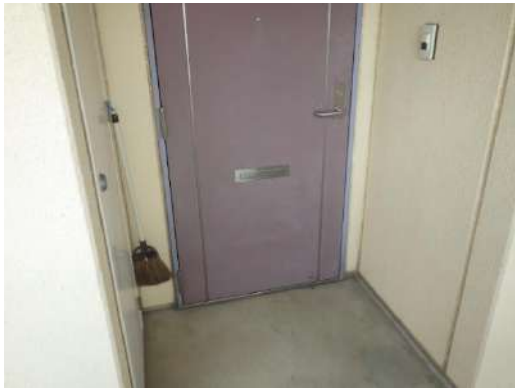
⑦ 塗装の劣化（玄関ドア）

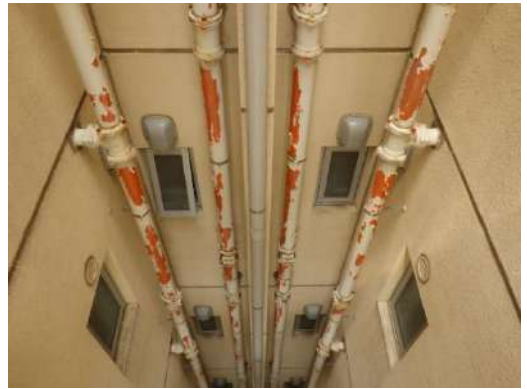
⑧ 塗装の劣化（配管）

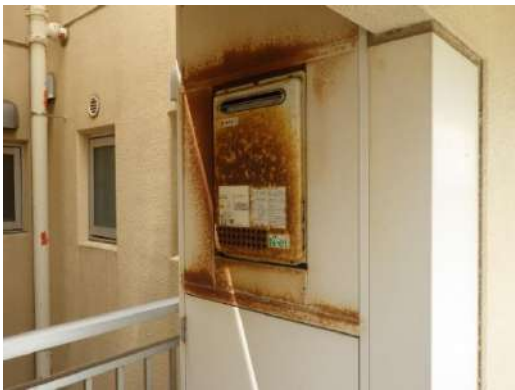
⑨ 鉄部の錆（パイプスペース）

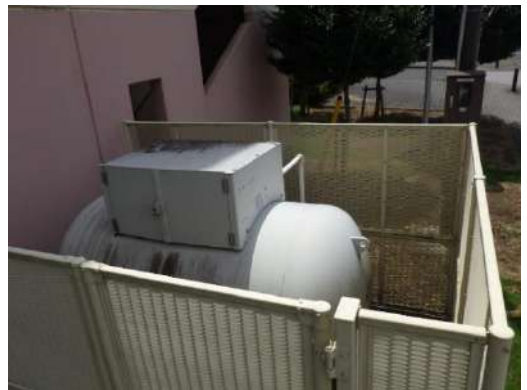
⑩ 塗装の劣化（ガスタンク）

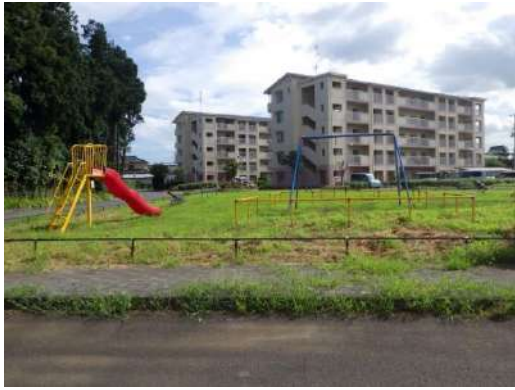
⑤ 遊具の劣化

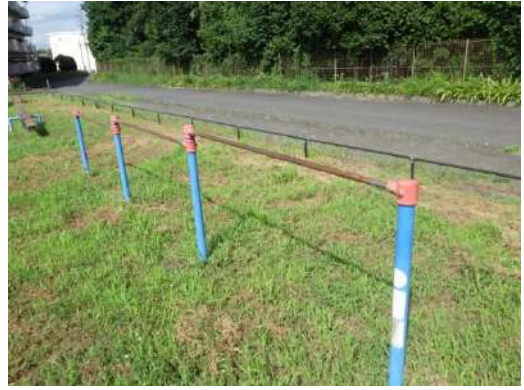
⑥ 遊具の劣化

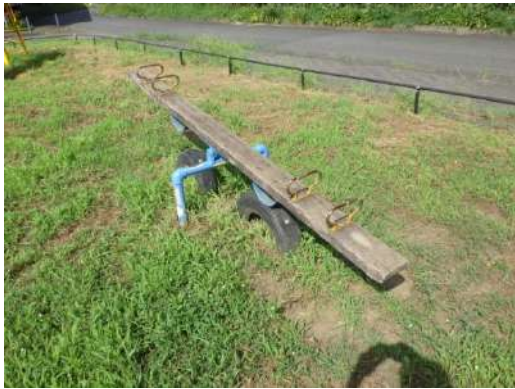
⑦ 遊具の劣化

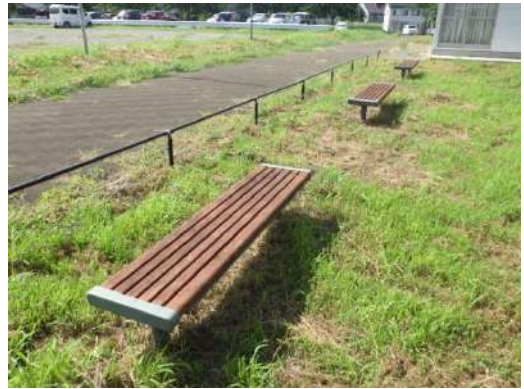
⑧ ベンチの劣化

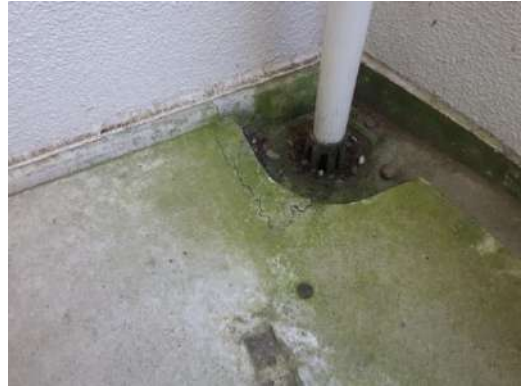
⑥ 床の破損（階段室）

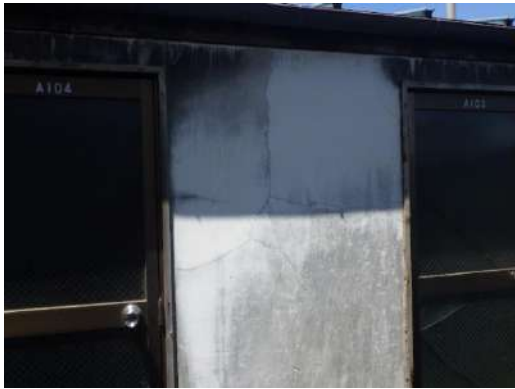
⑦ 壁のクラック（物置）

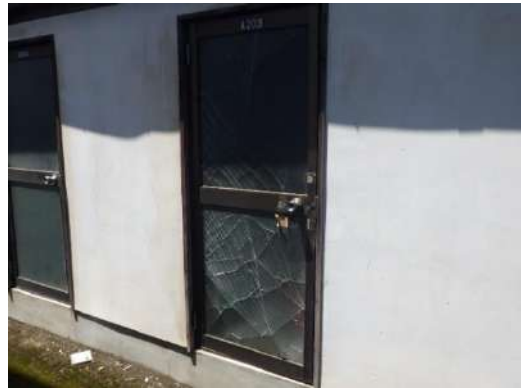
⑧ 建具（ガラス）の破損（物置）

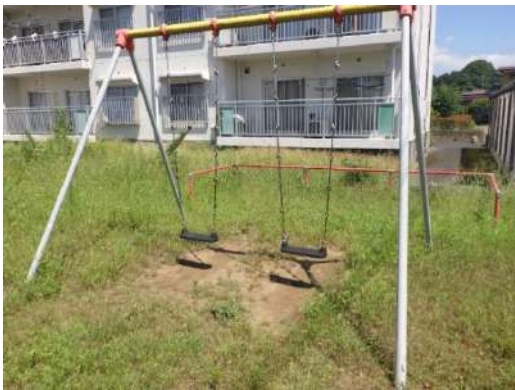
⑨ 塗装の劣化（遊具）

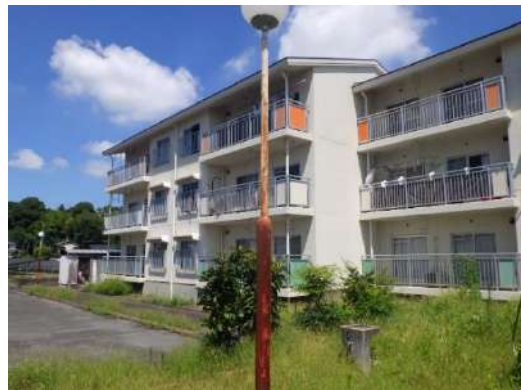
⑩ 鉄部の錆（外灯）

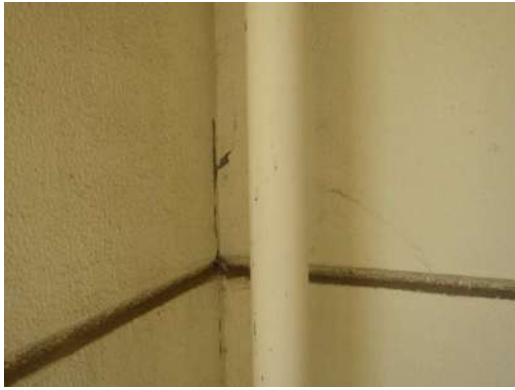
⑤ 壁のクラック (階段室)

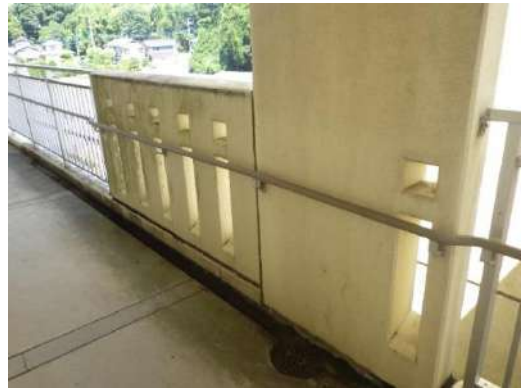
⑥ 手摺壁塗装の劣化・汚れ (外廊下)

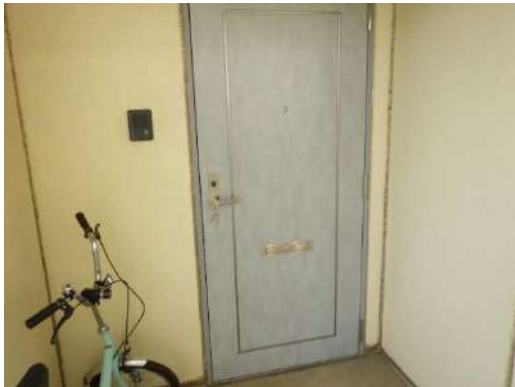
⑦ 塗装の劣化 (玄関ドア)

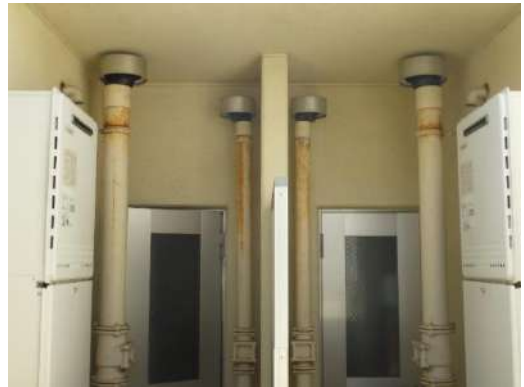
⑧ 鉄部の錆 (配管)

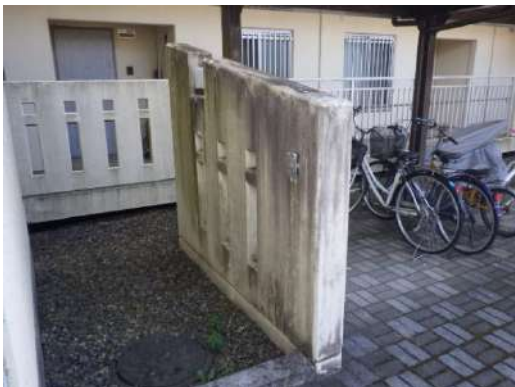
⑨ 塗装の劣化・汚れ (駐輪場)

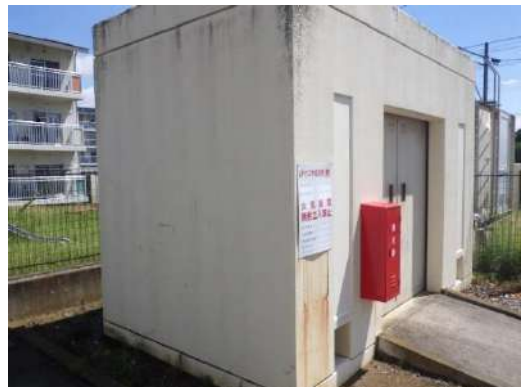
⑩ 塗装の劣化・汚れ (プロパン庫)

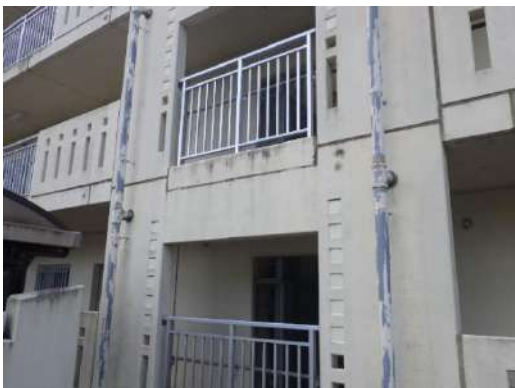
⑪ 塗装の劣化 (排水管)

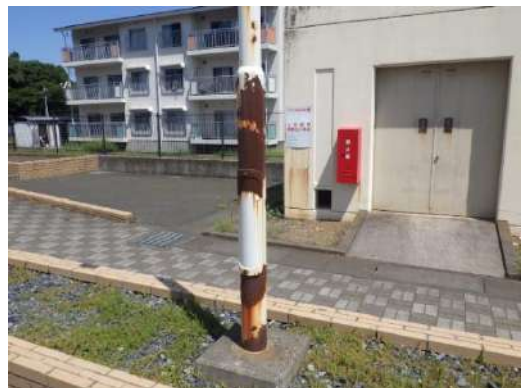
⑫ 鉄部の錆 (外灯)

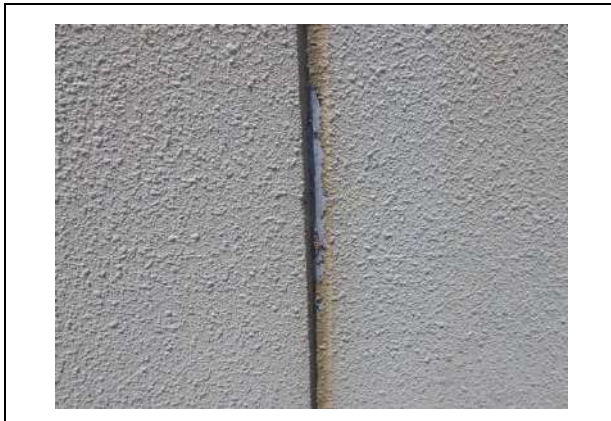
⑤ 目地の劣化（東面）

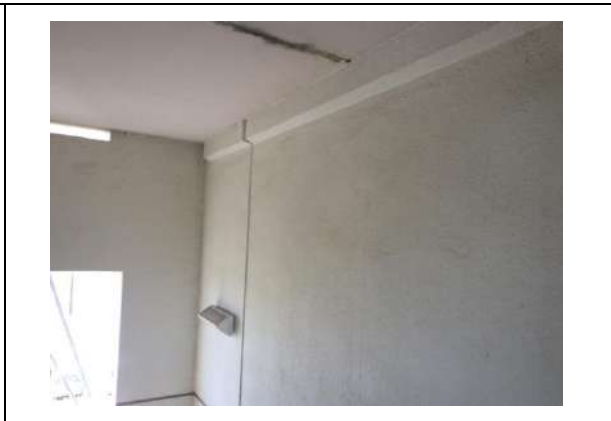
⑥ 壁塗装の劣化・汚れ（階段室）

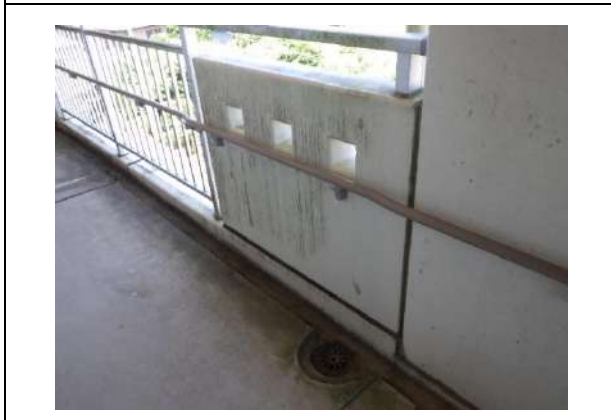
⑦ 手摺壁塗装の劣化・汚れ（外廊下）

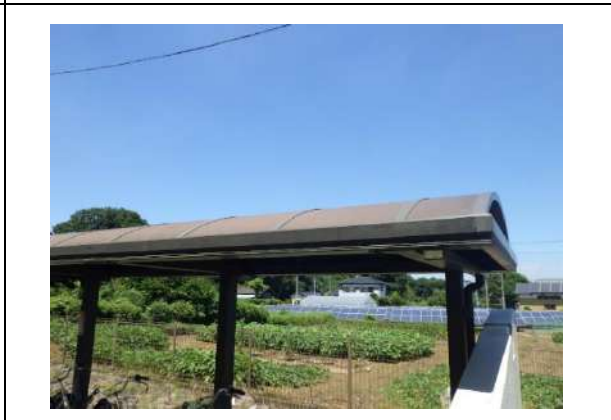
⑧ 屋根の劣化（駐輪場）

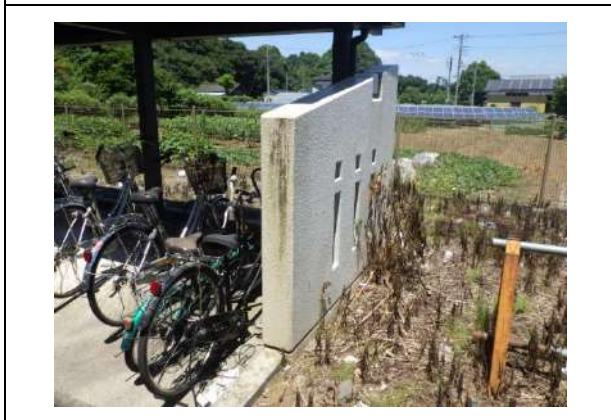
⑨ 塗装の劣化・汚れ（駐輪場）

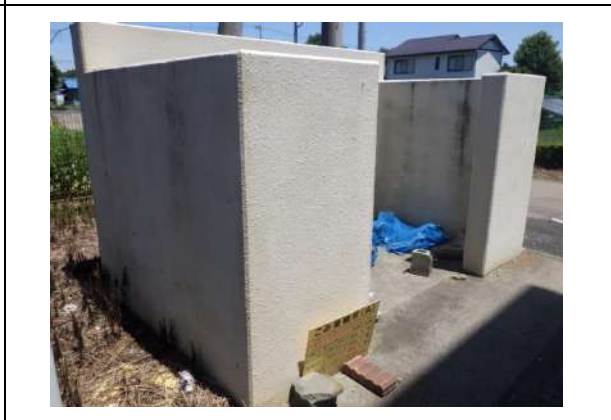
⑩ 塗装の劣化・汚れ（ゴミ集積所）

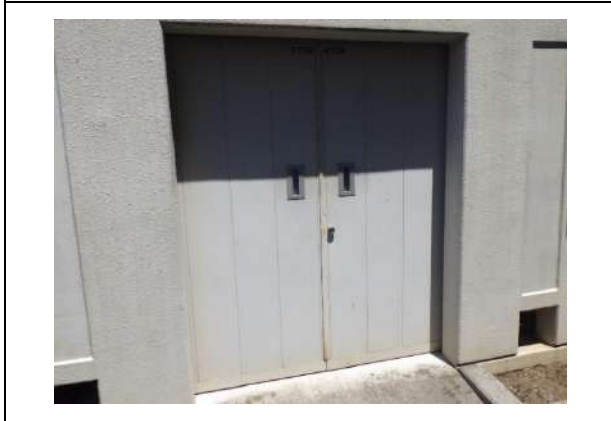
⑪ 鉄部の錆（プロパン庫）

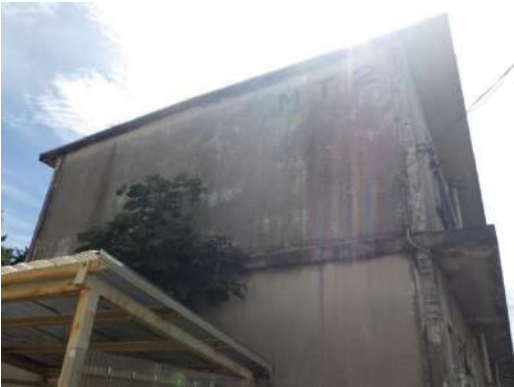
| 住宅名 | 結果概要 |
|---|---|
| 辺田山中 MT2 | <p>【住棟】</p> <ul style="list-style-type: none"> ◆ 外壁 <ul style="list-style-type: none"> ・外壁塗装及び目地の劣化が著しい。早期の補修が望ましい。（写真①、②、③） ◆ 鉄部塗装等 <ul style="list-style-type: none"> ・排水管金物に錆が見られる。補修が望ましい。（写真④） |
| <p>① 外壁塗装の劣化（東面）</p> | <p>② 外壁塗装の劣化（西面）</p> |

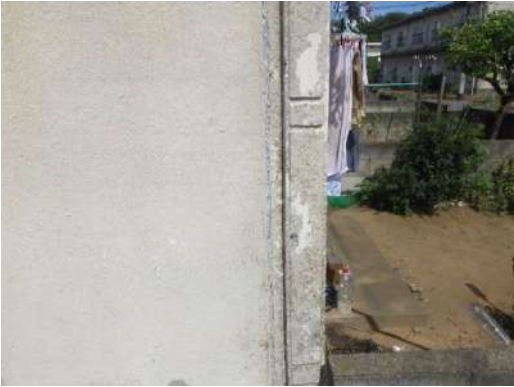
| 住宅名 | 結果概要 |
|---|---|
| <p>③ 目地の劣化（西面）</p> | <p>④ 鉄部の錆（排水管金物）</p> |
