坂東市営住宅長寿命化計画

【改訂版】（案）

令和5年1月
坂東市

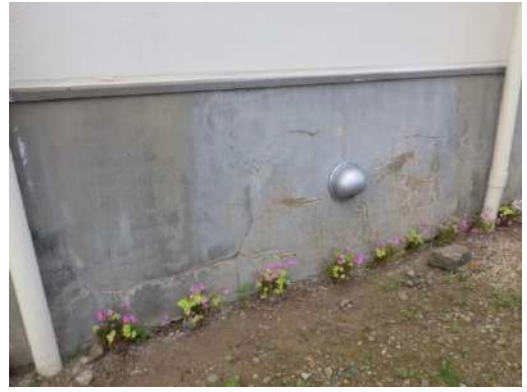
⑥ 腰壁のクラック・浮き（北面）

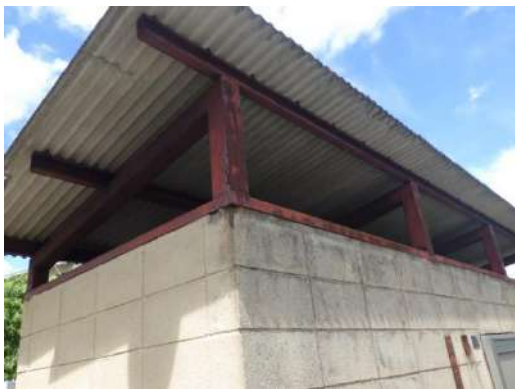
⑪ 鉄部の錆（プロパン庫）

| 住宅名 | 結果概要 | |
|---|---|--|
| 藤田 A棟 | <p>【住棟】</p> <ul style="list-style-type: none"> ◆ 屋上・屋根 <ul style="list-style-type: none"> ・屋上のアスファルト防水及び底上のウレタン塗膜防水の劣化が著しい。また屋上に排水不良が見られる。早期の補修が望ましい。(写真①～③) ・高架水槽及び配管に錆が見られる。補修が望ましい。(写真④、⑤) ◆ 腰壁・外壁 <ul style="list-style-type: none"> ・腰壁にクラック、浮きが見られる。補修が望ましい。(写真⑥) <p>【共同施設】</p> <ul style="list-style-type: none"> ◆ ゴミ集積所・駐輪場・土留め <ul style="list-style-type: none"> ・ゴミ集積所の破損が著しい。早期の補修が望ましい。(写真⑦) ・駐輪場床にクラックが見られる。補修が望ましい。(写真⑧) ・土留め目地に劣化が見られる。補修が望ましい。(写真⑨) ◆ 鉄部塗装等 <ul style="list-style-type: none"> ・外灯、プロパン庫、駐輪場に錆が見られる。補修が望ましい。(写真⑩～⑫) | |

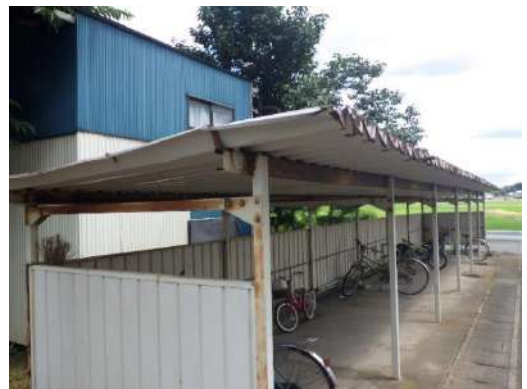
⑫ 鉄部の錆（駐輪場）

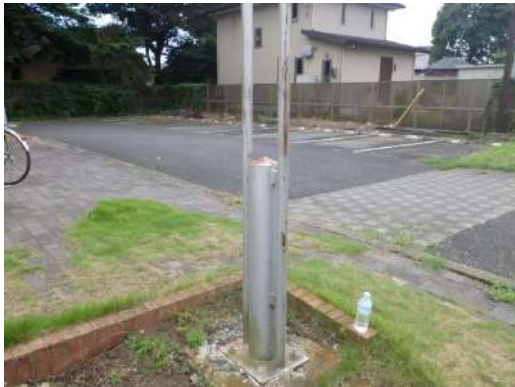
⑦ 鉄部の錆 (外灯)

| 住宅名 | 結果概要 | |
|---|---|--|
| 藤田 B棟 | <p>【住棟】</p> <ul style="list-style-type: none"> ◆ 屋上・屋根 <ul style="list-style-type: none"> ・概ね良好である。(写真①、②) ◆ 腰壁・外壁 <ul style="list-style-type: none"> ・概ね良好である。(写真③、④) <p>【共同施設】</p> <ul style="list-style-type: none"> ◆ プロパン庫・土留め <ul style="list-style-type: none"> ・プロパン庫の扉に破損が見られる。補修が望ましい。(写真⑤) ・土留めに隙間が見られる。補修が望ましい。(写真⑥) ◆ 鉄部塗装等 <ul style="list-style-type: none"> ・外灯に錆が見られる。補修が望ましい。(写真⑦) ・フェンスは概ね良好である。(写真⑧) | |

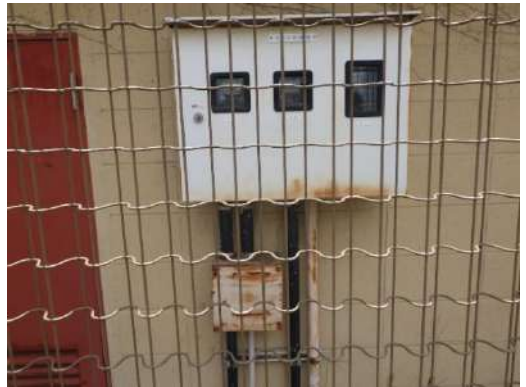
⑫ 鉄部の錆（受水槽室）

| 住宅名 | 結果概要 | |
|---|---|---|
| 藤田 C棟 | <p>【住棟】</p> <ul style="list-style-type: none"> ◆ 屋上・屋根 <ul style="list-style-type: none"> ・概ね良好である。(写真①、②) ◆ 腰壁・外壁 <ul style="list-style-type: none"> ・概ね良好である。(写真③、④) ◆ 階段室内装 <ul style="list-style-type: none"> ・概ね良好である。(写真⑤、⑥) <p>【共同施設】</p> <ul style="list-style-type: none"> ◆ プロパン庫、受水槽室 <ul style="list-style-type: none"> ・プロパン庫の扉に破損が見られる。補修が望ましい。(写真⑦) ・受水槽室の雨樋に植生が見られる。補修が望ましい。(写真⑧) ◆ 鉄部塗装等 <ul style="list-style-type: none"> ・受水槽、外灯に塗装の劣化が見られる。また受水槽の配管、受水槽室の制御盤に錆が見られる。補修が望ましい。(写真⑨～⑫) | |

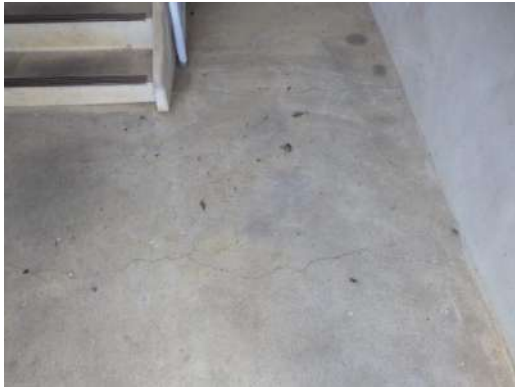
⑤ 床のクラック（階段室）

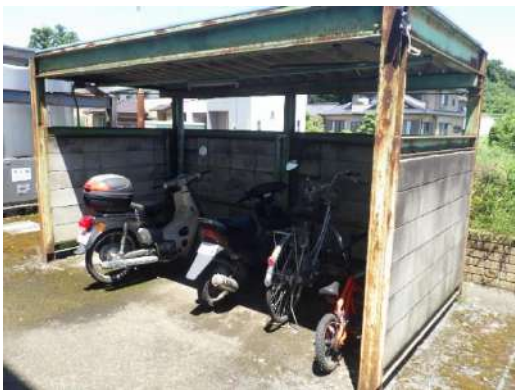
⑪ 鉄部の錆（駐輪場）

| 住宅名 | 結果概要 |
|---|---|
| さしま A棟 | <p>【住棟】</p> <ul style="list-style-type: none"> ◆ 屋上・屋根 <ul style="list-style-type: none"> ・屋上及び屋根の塩ビシート防水に汚れがみられる。経過観察を要する。（写真①、②） ◆ 腰壁・外壁 <ul style="list-style-type: none"> ・外壁は概ね良好である。（写真③、④） ◆ 階段室 <ul style="list-style-type: none"> ・床にクラック、破損が見られる。補修が望ましい。（写真⑤、⑥） <p>【共同施設】</p> <ul style="list-style-type: none"> ◆ 物置 <ul style="list-style-type: none"> ・壁に多数のクラックが見られ、劣化が著しい。早期の補修が望ましい。（写真⑦） ・建具（ガラス）に破損が見られる。早期の補修が望ましい。（写真⑧） ◆ 鉄部塗装等 <ul style="list-style-type: none"> ・遊具に塗装の劣化、また外灯、駐輪場、プロパン庫に錆が見られる。補修が望ましい。（写真⑨～⑫） |

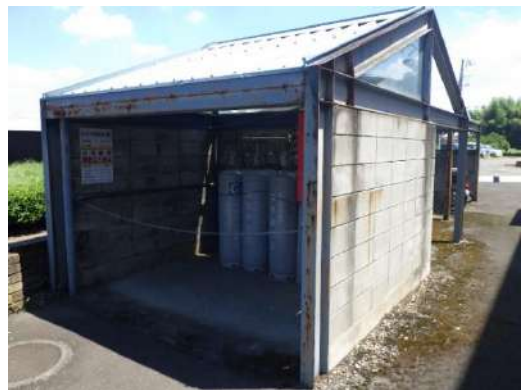
⑫ 鉄部の錆（プロパン庫）

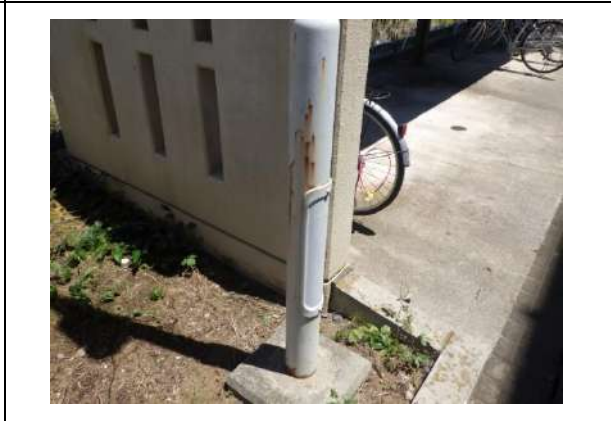
⑫ 鉄部の錆（外灯）

| 住宅名 | 結果概要 |
|---|---|
| さしま C棟 | <p>【住棟】</p> <ul style="list-style-type: none"> ◆ 屋上・屋根 <ul style="list-style-type: none"> ・屋上の塗膜防水に劣化、また植生によるルーフドレインの詰まりが見られる。早期の補修が望ましい。（写真①、②） ・屋根は概ね良好である。（写真③） ◆ 腰壁・外壁 <ul style="list-style-type: none"> ・外壁全体に塗装の劣化・汚れが見られる。補修が望ましい。（写真④） ・目地全体に劣化が見られる。補修が望ましい。（写真⑤） ◆ 階段室 <ul style="list-style-type: none"> ・壁に塗装の劣化・汚れが見られる。補修が望ましい。（写真⑥） ◆ 外廊下 <ul style="list-style-type: none"> ・手摺壁に塗装の劣化・汚れが見られる。補修が望ましい。（写真⑦） <p>【共同施設】</p> <ul style="list-style-type: none"> ◆ 駐輪場・ゴミ集積所 <ul style="list-style-type: none"> ・駐輪場屋根に劣化、また横壁に塗装の劣化・汚れが見られる。補修が望ましい。（写真⑧、⑨） ・ゴミ集積所に塗装の劣化・汚れが見られる。補修が望ましい。（写真⑩） ◆ 鉄部塗装等 <ul style="list-style-type: none"> ・プロパン庫扉、外灯に錆が見られる。補修が望ましい。（写真⑪、⑫） |
