# **坂東市学校施設長寿命化計画 (個別施設)**

**令和2年7月**  
**坂 東 市**

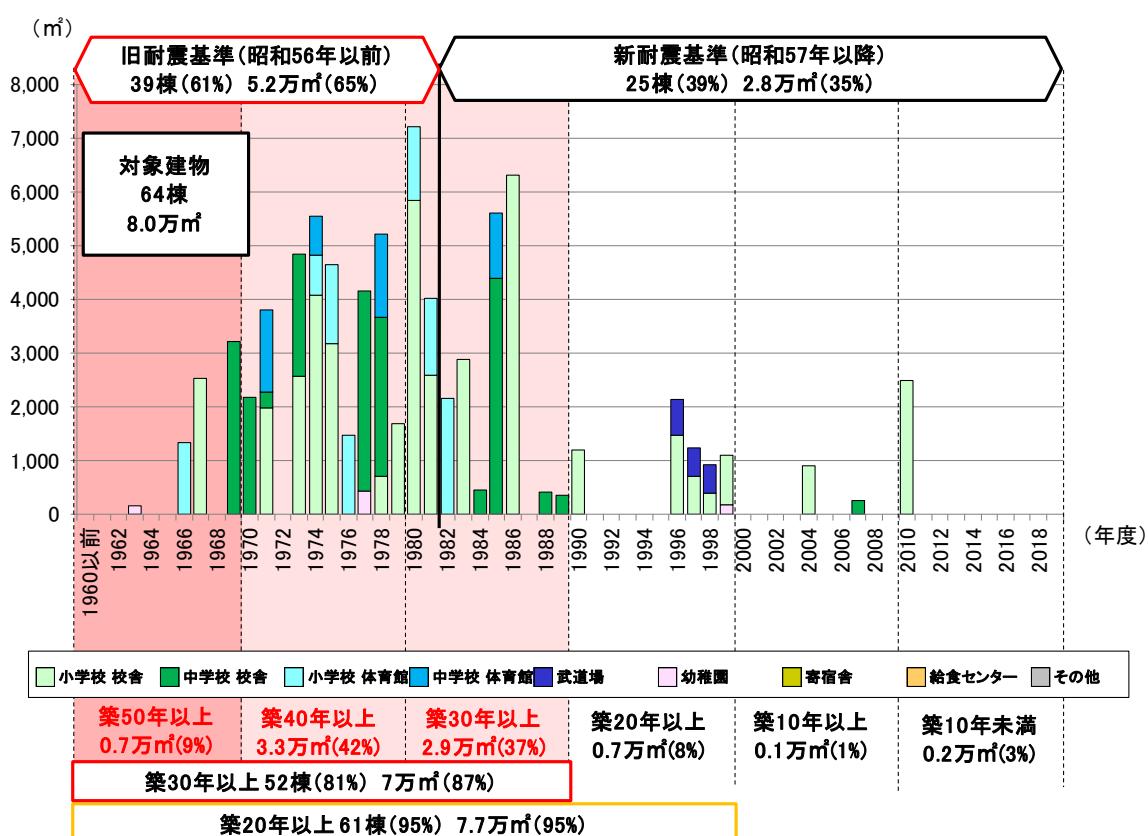
延床面積の建築年度区分ごとの構成をみると、旧耐震基準による1981年以前の建物が総延床面積(8.0万m<sup>2</sup>)の65%(5.2万m<sup>2</sup>)を占めていますが、岩井中学校部室を除き、幼稚園や他の小・中学校の建物については耐震改修が済んでいます。

しかし、1960年代後半から建築が増え始め、1970年代を中心に多くの施設が整備されており、一般的に建物の大規模な改修を行う目安とされる築30年以上経過した建物が目立ち、老朽化が進行しています。

図表 年度別整備状況

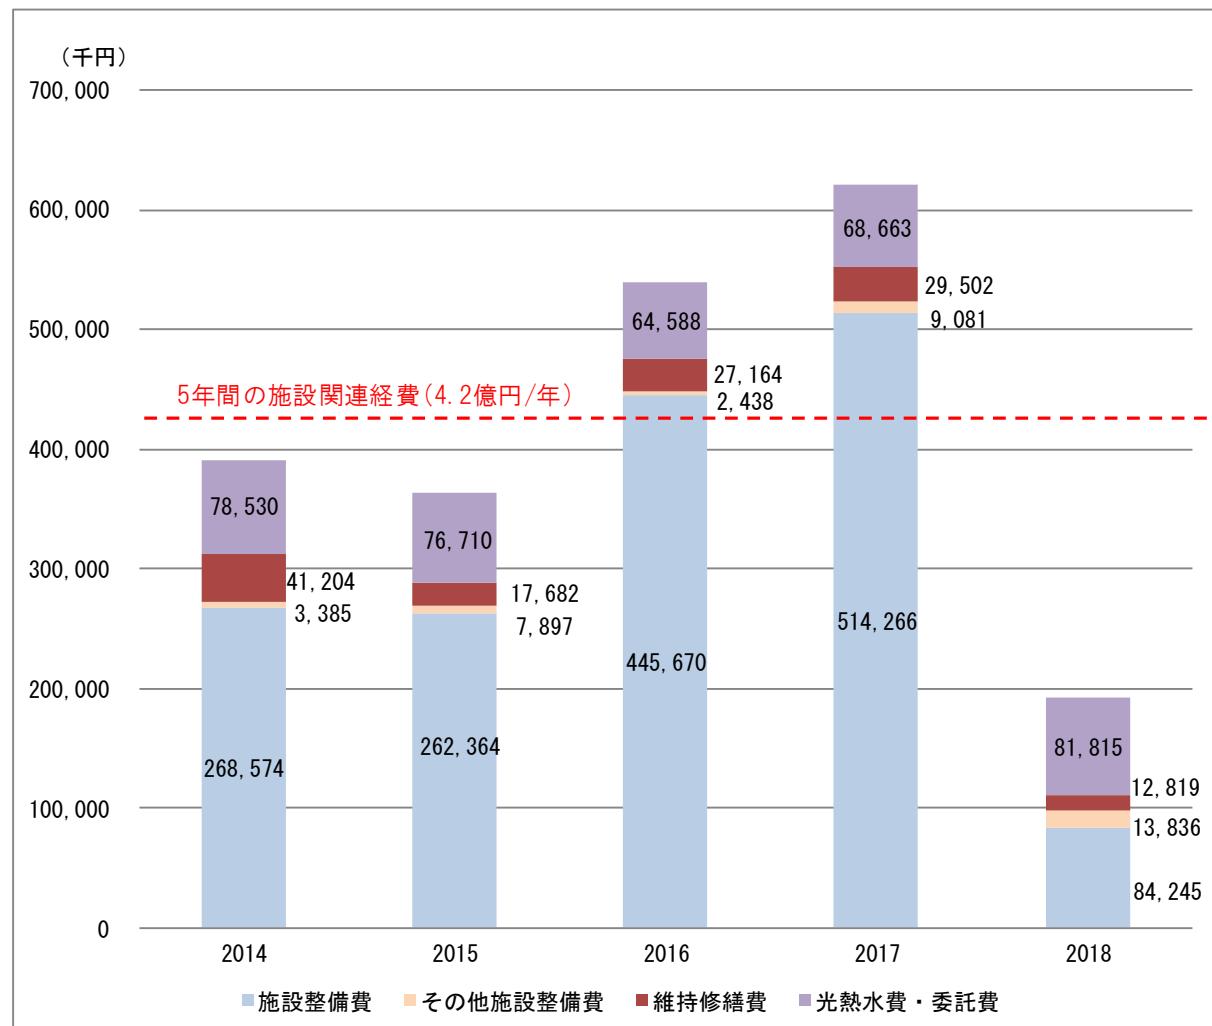
過去5年間の施設整備費と施設管理費等を合計した施設関連経費は、約21.1億円で、年間の平均は約4.2億円となります。

図表 施設関連経費の推移

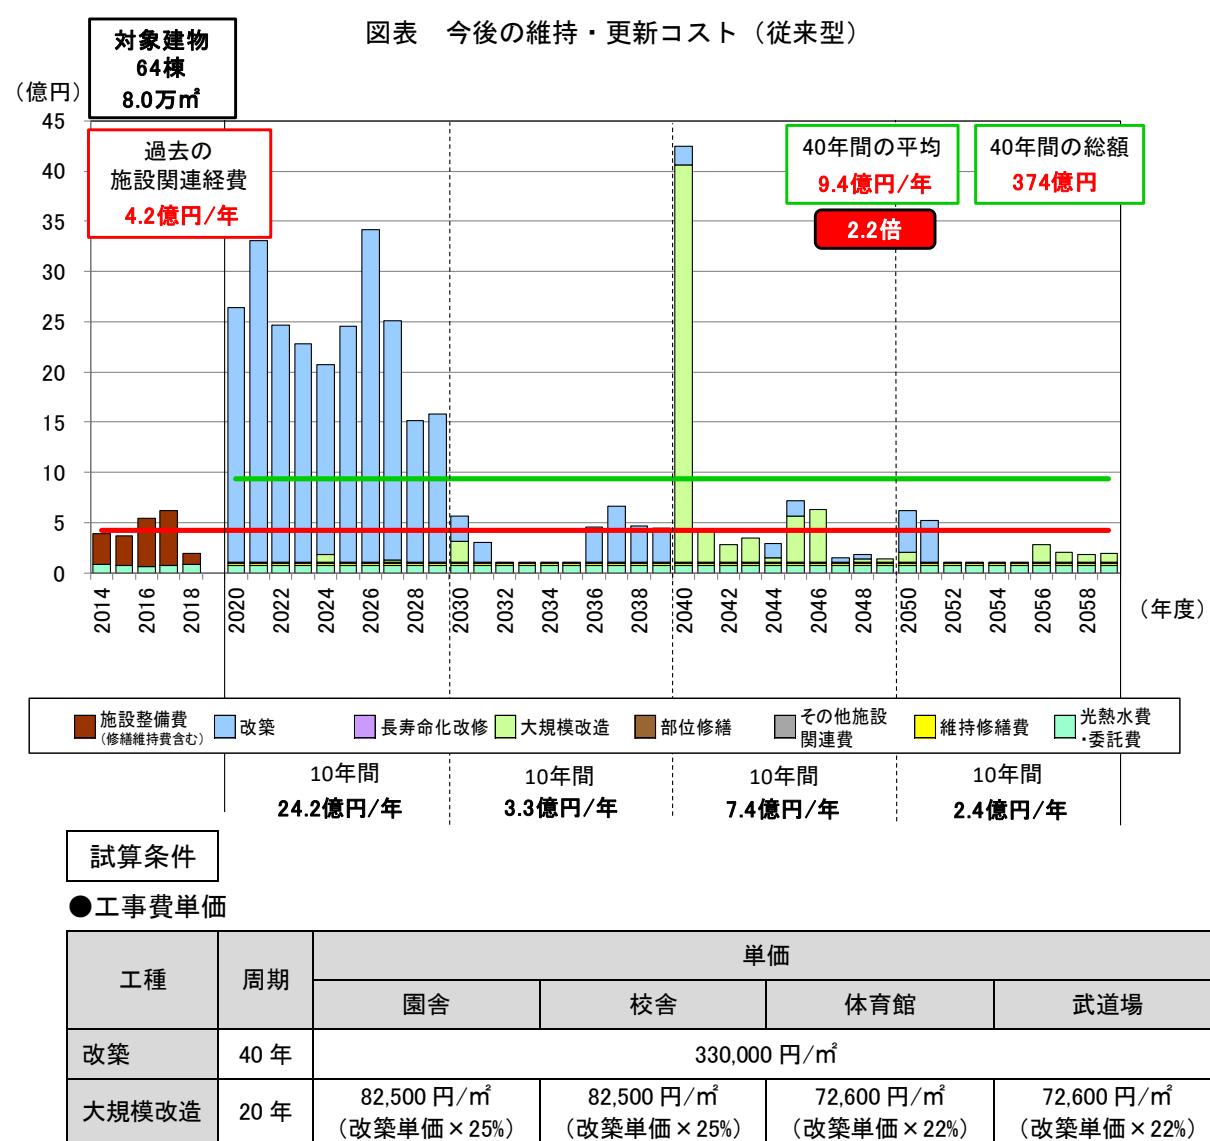
施設にかかる将来更新費用を文部科学省の学校施設の長寿命化計画策定に係る解説書附属ソフトを用いて試算すると、40年間にかかる更新費用の総額は約374億円となり、1年当たりに換算すると毎年9.4億円の更新費用が必要となります。

施設関連経費は、過去5年間の平均額が4.2億円であり、年間約5.2億円の不足となり、今後の維持・改築にかかるコストについて縮減していく必要があります。

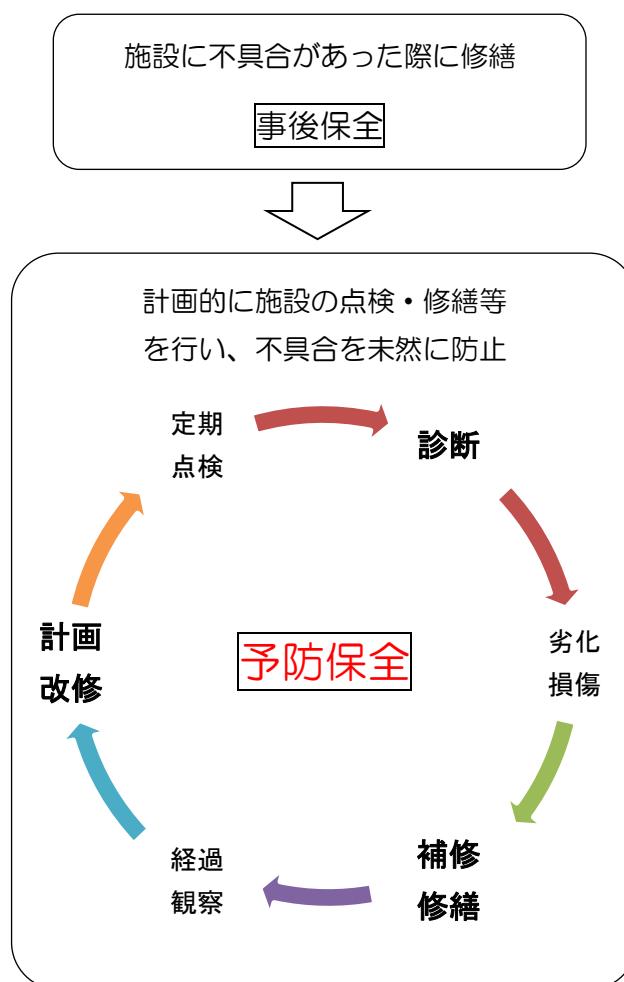
施設をできる限り長く使うためには、適切な維持管理を行っていくことが重要です。そのため、従来のような劣化・破損等の大規模な不具合が生じた後に修繕等を行う「事後保全」型の管理から、計画的に施設の点検・修繕等を行い、不具合を未然に防止する「予防保全」型の管理へと転換を図ります。

「予防保全」を行うことにより、突発的な事故や費用発生を減少させることができ、施設の不具合による被害のリスクを緩和することや、改修・日常的な維持管理の費用を平準化し、中長期的なトータルコストを下げる事が可能となります。

図表 予防保全のサイクル

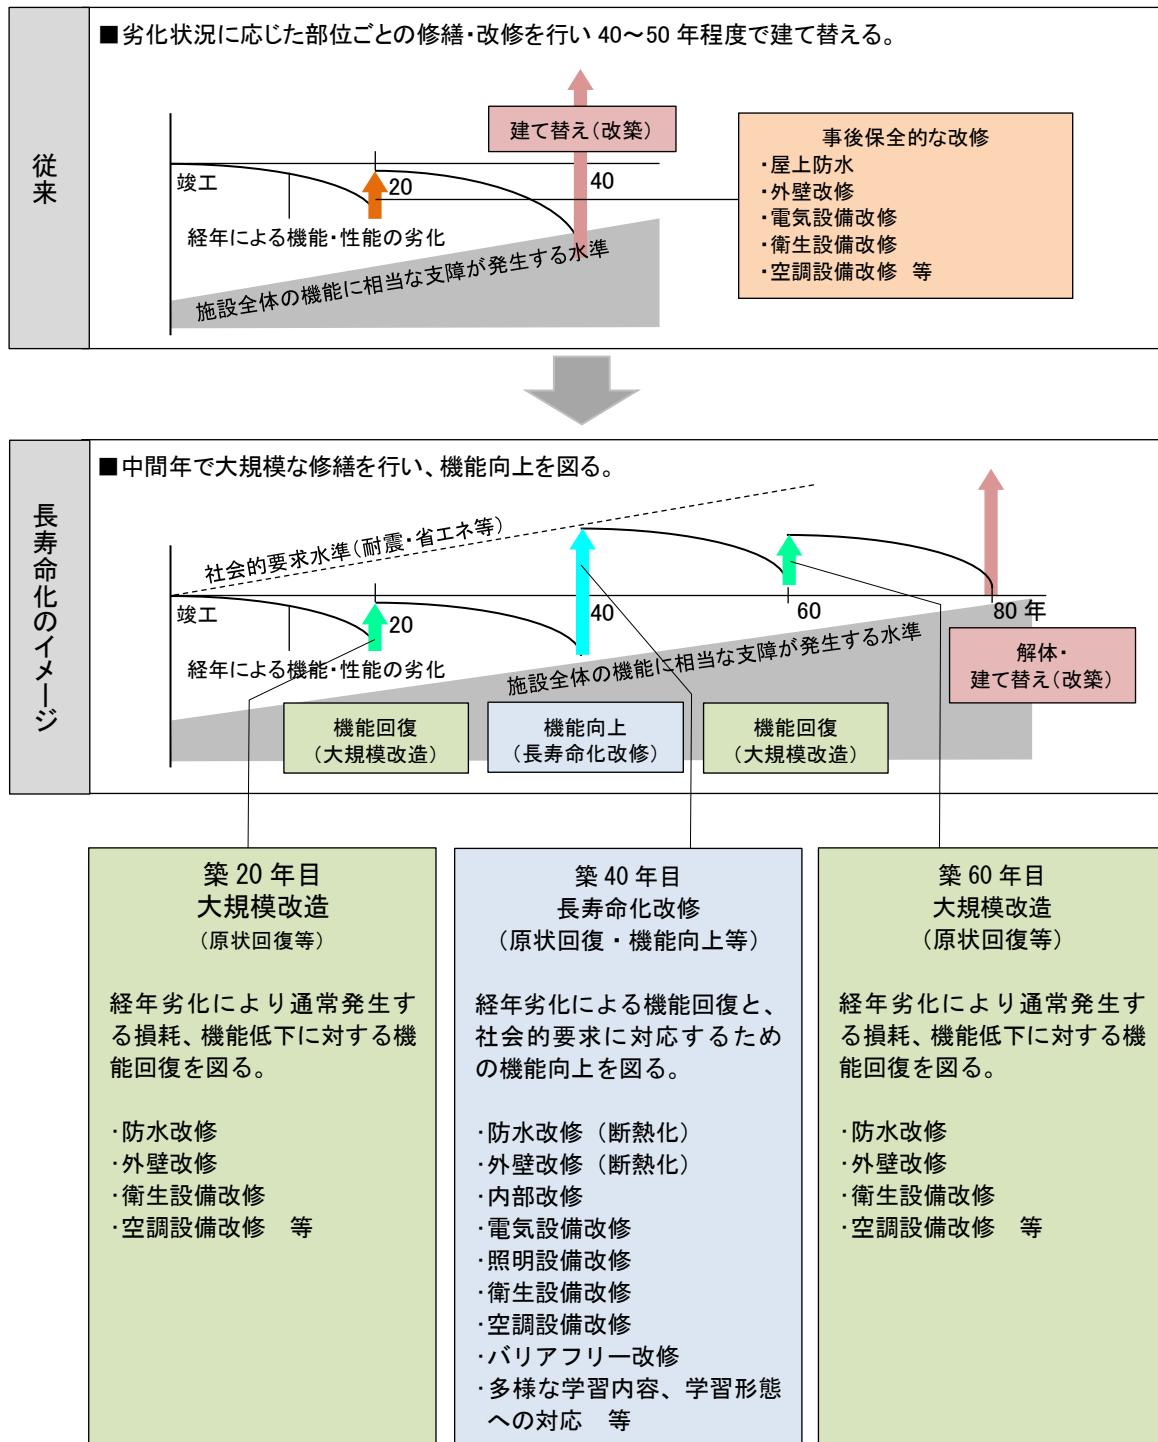
建築物は、経年により劣化するとともに、耐震性能や省エネ性能等の社会的要件の高まりへの対応も求められます。そこで、20年周期で部位の更新時期に合わせた修繕を行うことを基本とします。加えて躯体の目標耐用年数の中間年で、新築時の整備水準を超える長寿命化改修を行うことで、建築物を使用している間、建築物に求められる性能が維持できる状態とします。

図表 修繕・改修・建て替えの標準イメージ（躯体が健全で80年まで使用できる場合）

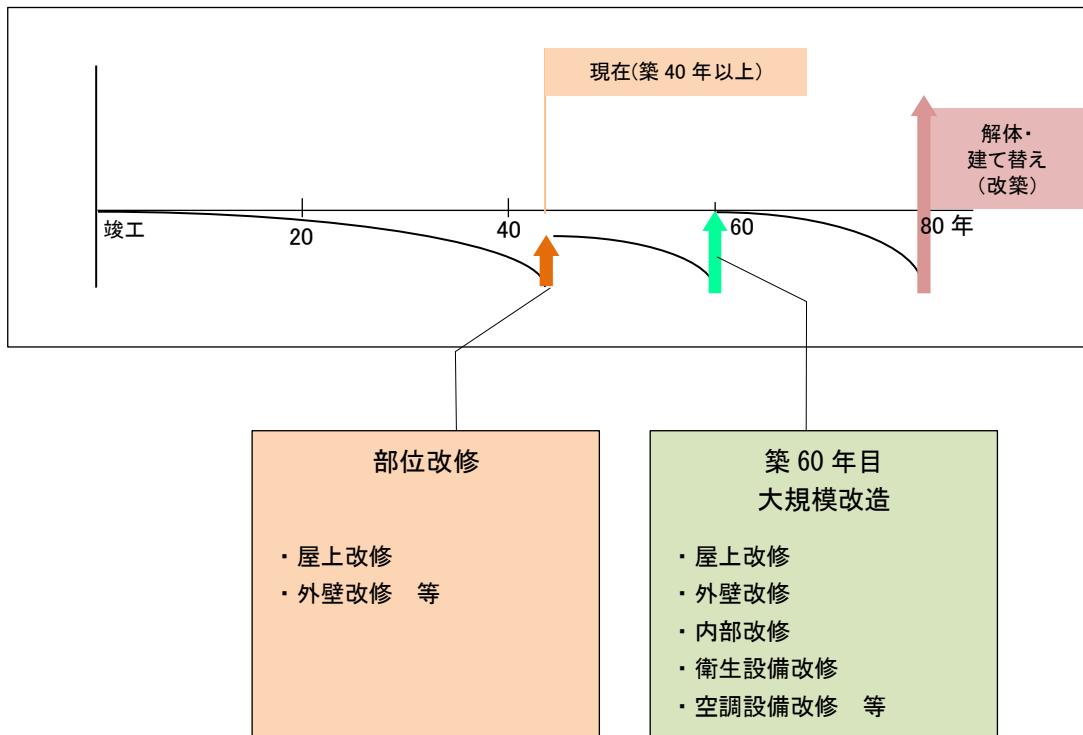
なお、多くの施設が築 40 年目の長寿命化改修の実施時期に重なっており、本来であれば早期に長寿命化改修を実施することが適当と考えられます。しかし、築 40 年以上経過している施設を一律に長寿命化改修（原状回復＋機能向上）する事は現実的に不可能であるとともに、かえって不経済になるケースもあります（目標耐用年数までの使用期間も短く、費用対効果も低い）。

そのため、40 年以上経過している古い施設については、計画的な「部位修繕・大規模改修」で対応し 80 年まで使用することを前提として検討します。

図表 築年数 40 年以上経過している施設の改修イメージ

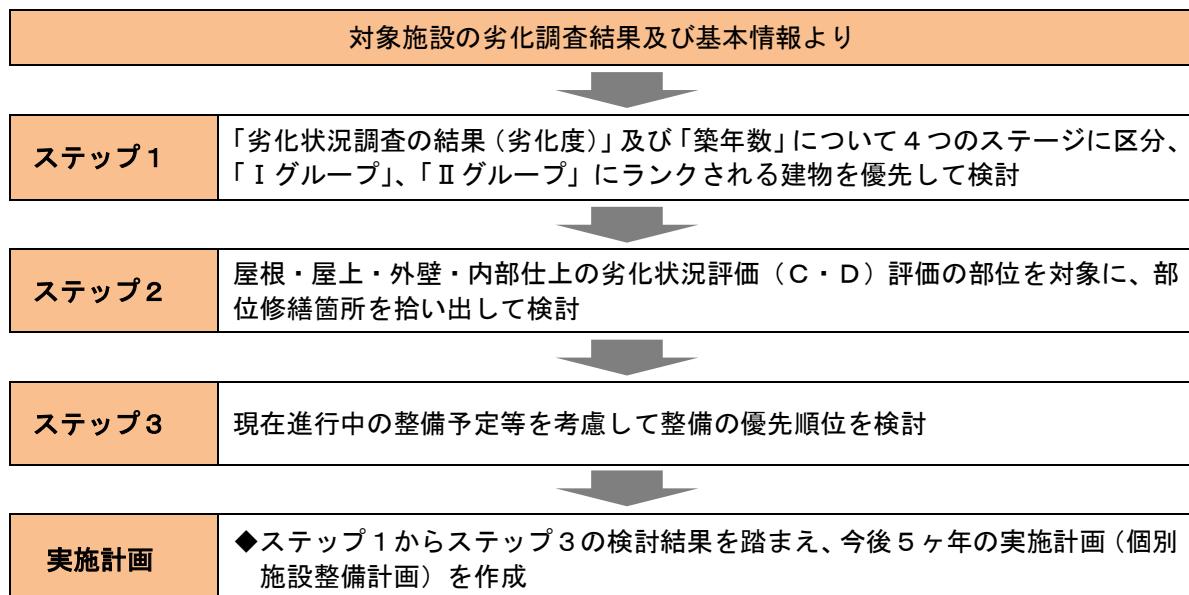
優先順位の設定に当たっては、第1段階では前述した「劣化調査結果」及び「築年数」について、4つのステージに分けて、I・IIグループにランクされる建物を優先することとします。

続いて、上記の優先順位設定に続き、劣化状況評価の健全度ポイントや、屋根・屋上、外壁、内部仕上げの劣化状況評価度D及びCを対象に、修繕周期なども踏まえて検討します。

最後に、これらの結果に加え、現在進行中の整備予定等を考慮した実施計画を策定します。

#### ◆優先度の設定フロー

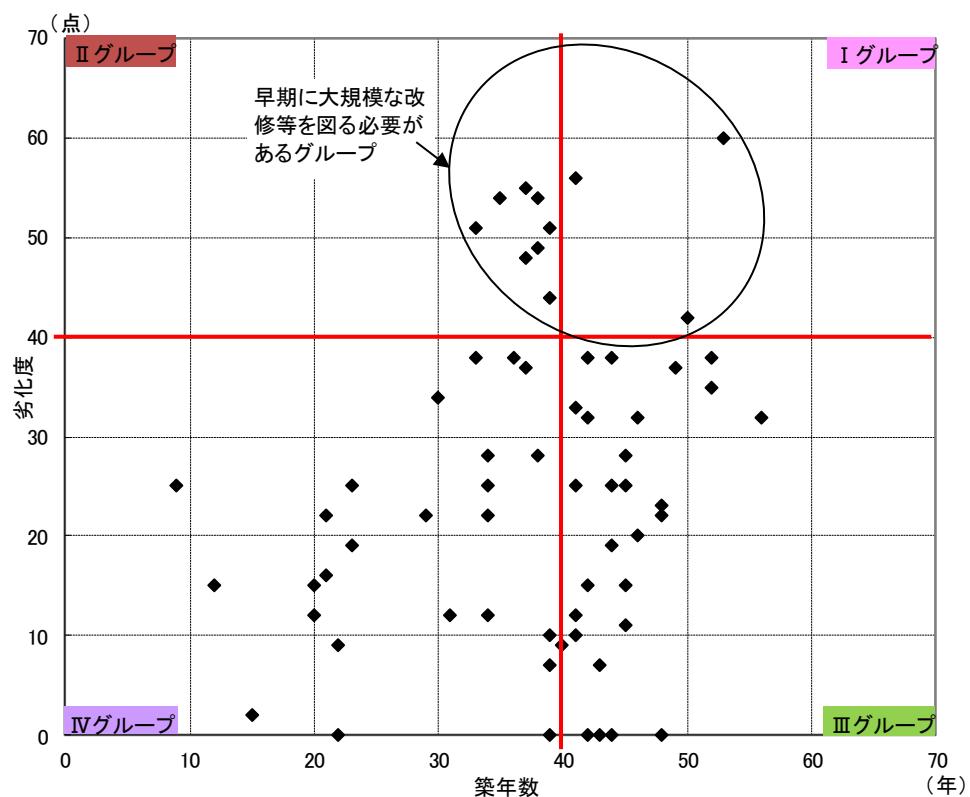
対象施設の「劣化度」と「築年数」で区分した場合、劣化度40点以上で築40年以上の「Iグループ」や築40年未満でも劣化度40点以上の「IIグループ」については、早期に大規模な改修等を図る必要があると考えられます。

「IIIグループ」及び「IVグループ」については、「築年数」や劣化状況評価(D・C)評価の進行状況に着目して、適切な時期に修繕を行っていくものとします。

図表 「劣化度」と「築年数」の散布図

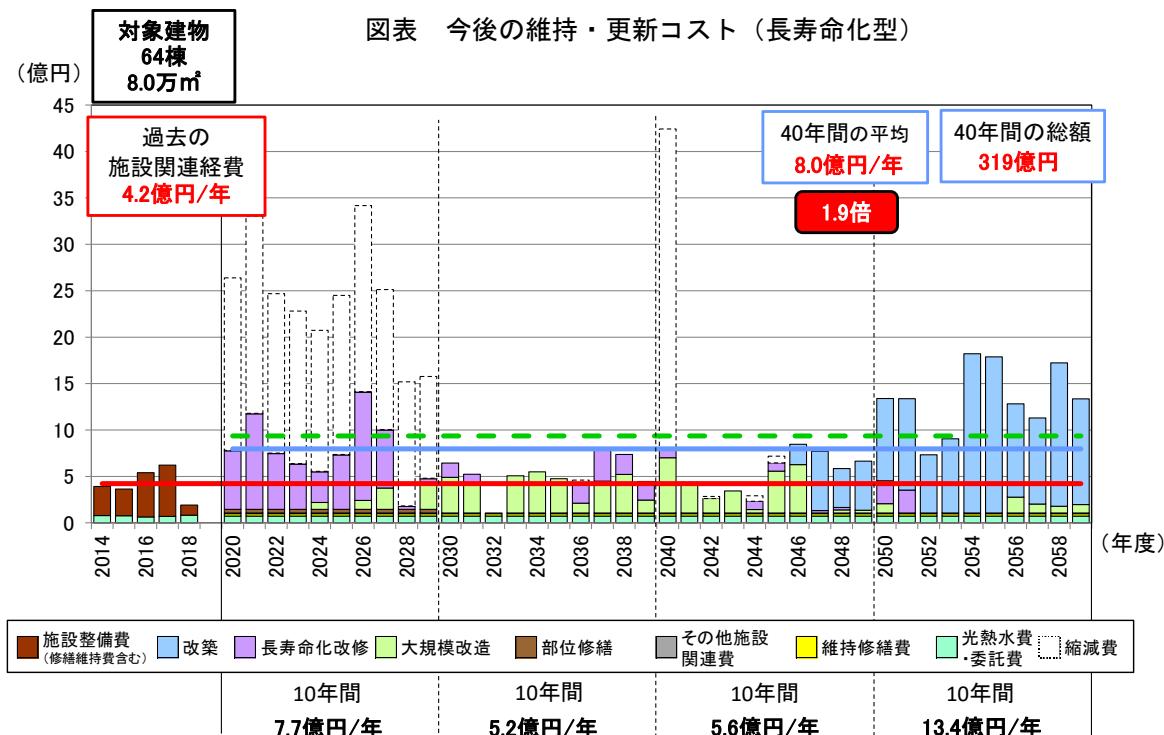
改修等の優先順位づけを考慮し、長寿命化改修を実施した場合、今後40年間の維持・更新コストは総額319億円（年平均8.0億円）となります。

「従来型」から「長寿命型」に変更していくことで、従来型（総額374億円）より55億円の経費削減が期待できます。
