坂東市営住宅長寿命化計画

【改訂版】（案）

令和5年1月
坂東市

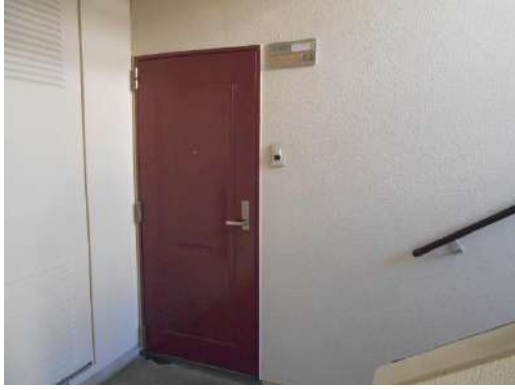
⑤ 概ね良好（階段室内装）

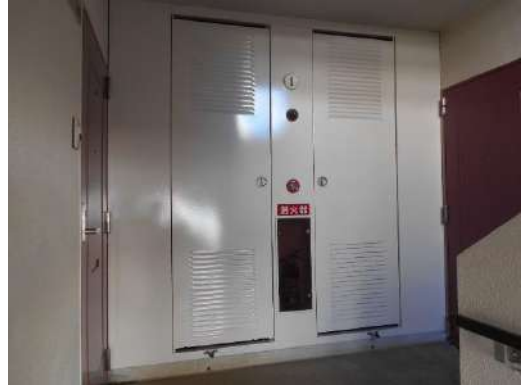
⑥ 概ね良好（階段室内装）

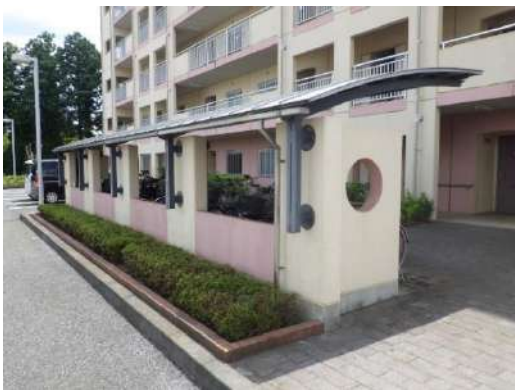
⑪ 概ね良好（駐輪場）

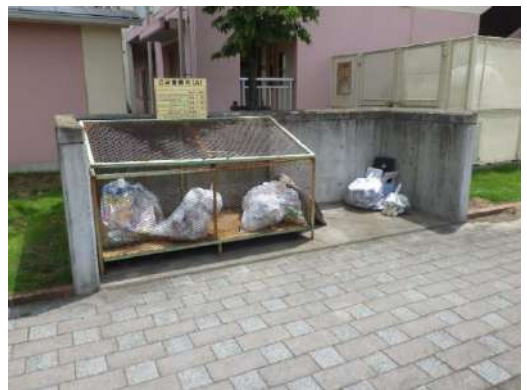
⑫ 概ね良好（ゴミ集積所）
